Asiakirjatyyppi
Tutkimusraportti

Päivämäärä
19.12.2025

Siilinjärven vanha paloasema

Maaperän pilaantuneisuustutkimukset ja puhdistustarpeen arviointi

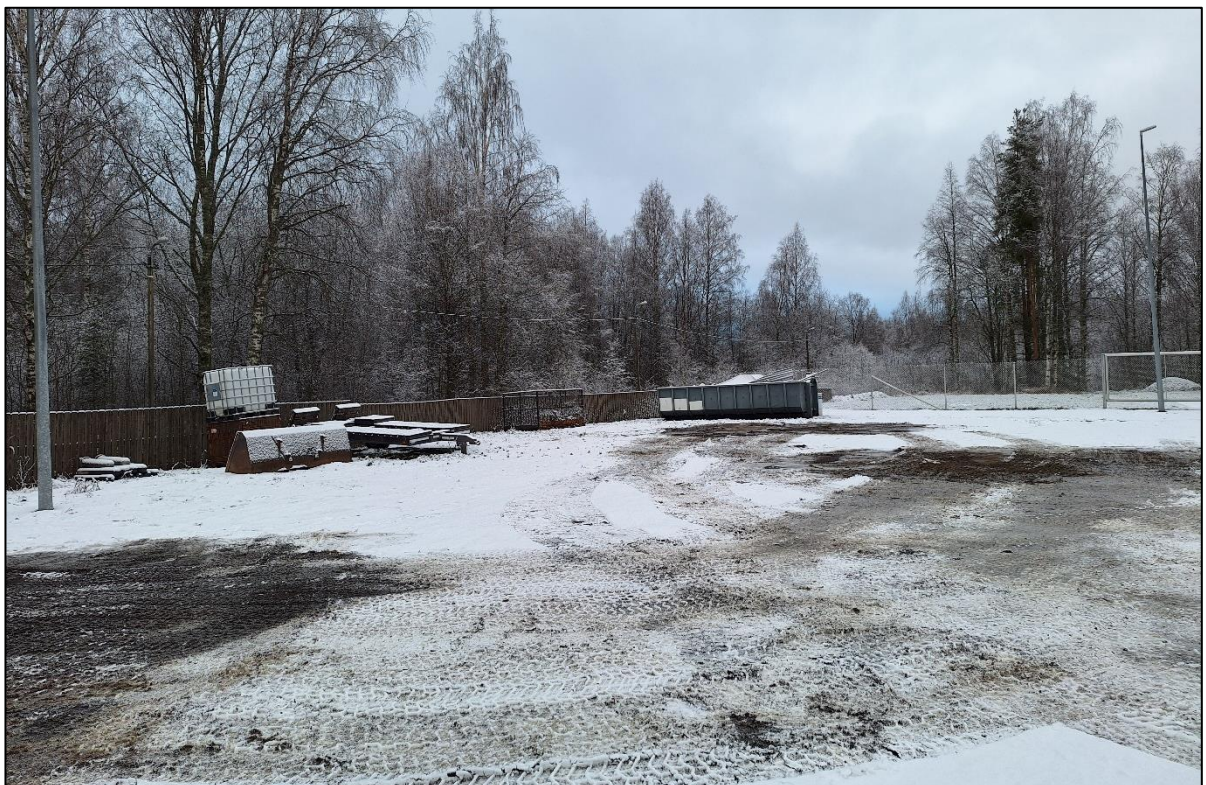
Kuva 4. Näkymä alueelle, jossa paloharjoittelutoimintaa on tietävästi harjoitettu.

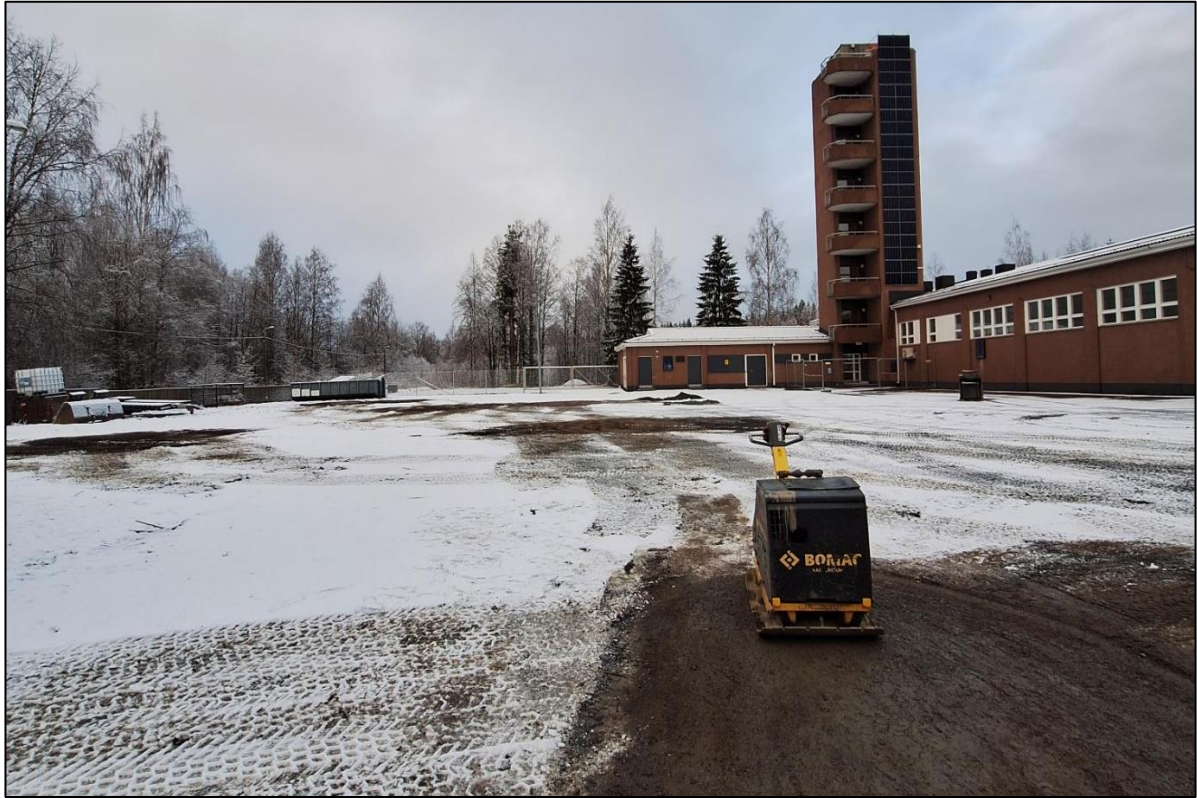
Kuva 5. Näkymä tutkimusalueelle. Etualalla tutkimuspiste KK3.

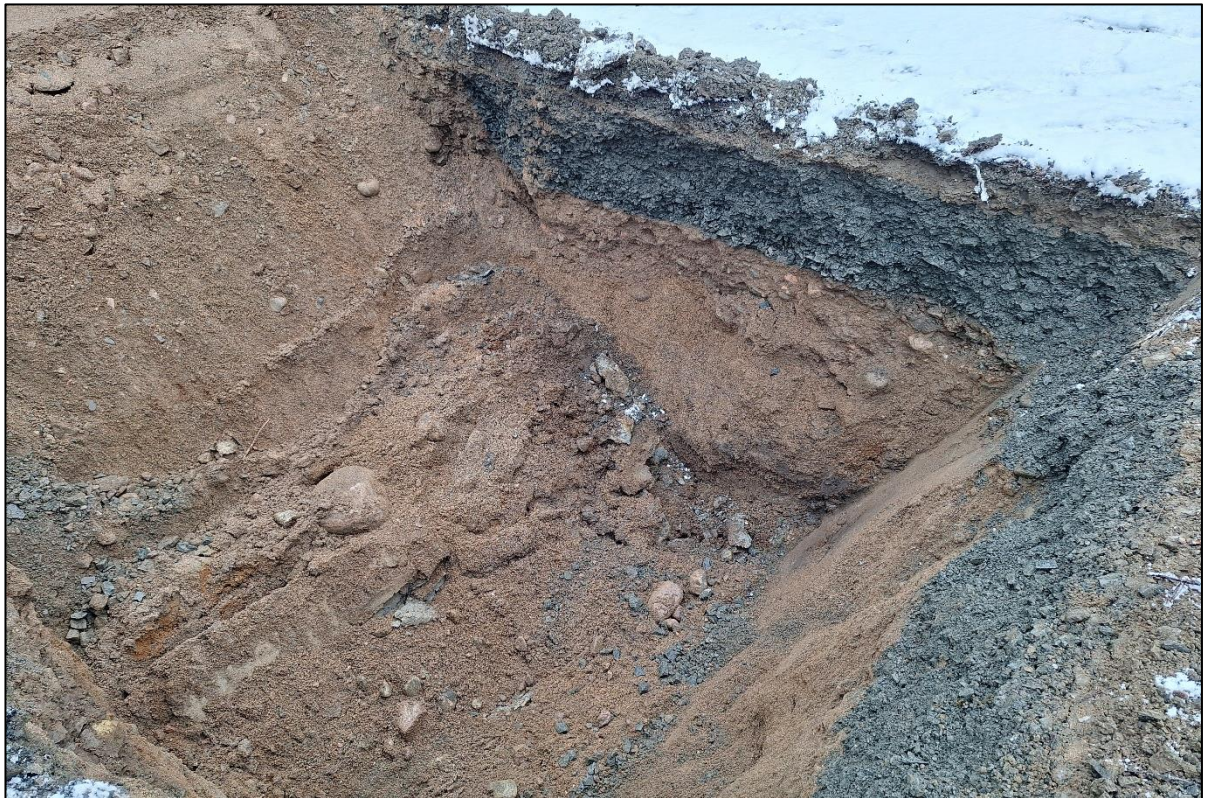
Tutkimuspisteessä KK3 todettu alemmat ohjearvot ylittävä kuparipitoisuus on todennäköisesti peräisin kyseisessä täyttökerroksessa (0,1–0,5 m) käytetystä kivimurskeesta. Muissa

Kuva 6. Tutkimuspiste KK3, jossa todettiin kohonneita kuparipitoisuuksia kuvassa harmaana näkyvässä täyttökerroksessa.

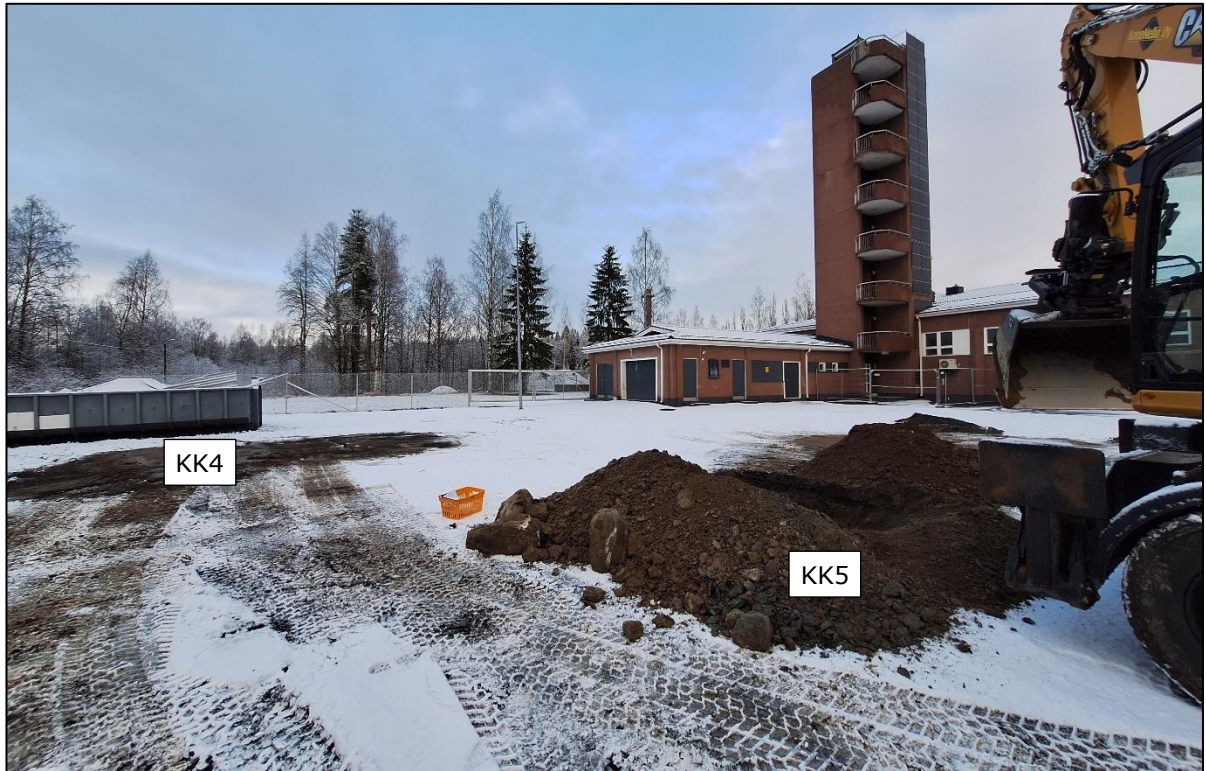
Tutkimusalueella todettiin öljyhiilivetyjen osalta alemmat ohjearvot ylittäviä maa-aineksia pintamaassa (0,0–0,1 m) piha-alueen länsiosassa tutkimuspisteiden KK4 ja KK5 alueella. Kyseisissä tutkimuspisteissä todettiin myös PFAS-yhdisteitä kaikilla tutkituilla syvyyksillä. Arvioitu haitta-aineiden pääasiallinen esiintymisalue on esitetty piirroksessa YMP_1510094487_01. Alueella on pilaantuneita maa-aineksia arviolta 156 m² alalla.

Kuva 7. Tutkimuspisteet KK4 ja KK5. Tutkimuspisteissä todettiin kohonneita haitta-ainepitoisuuksia.

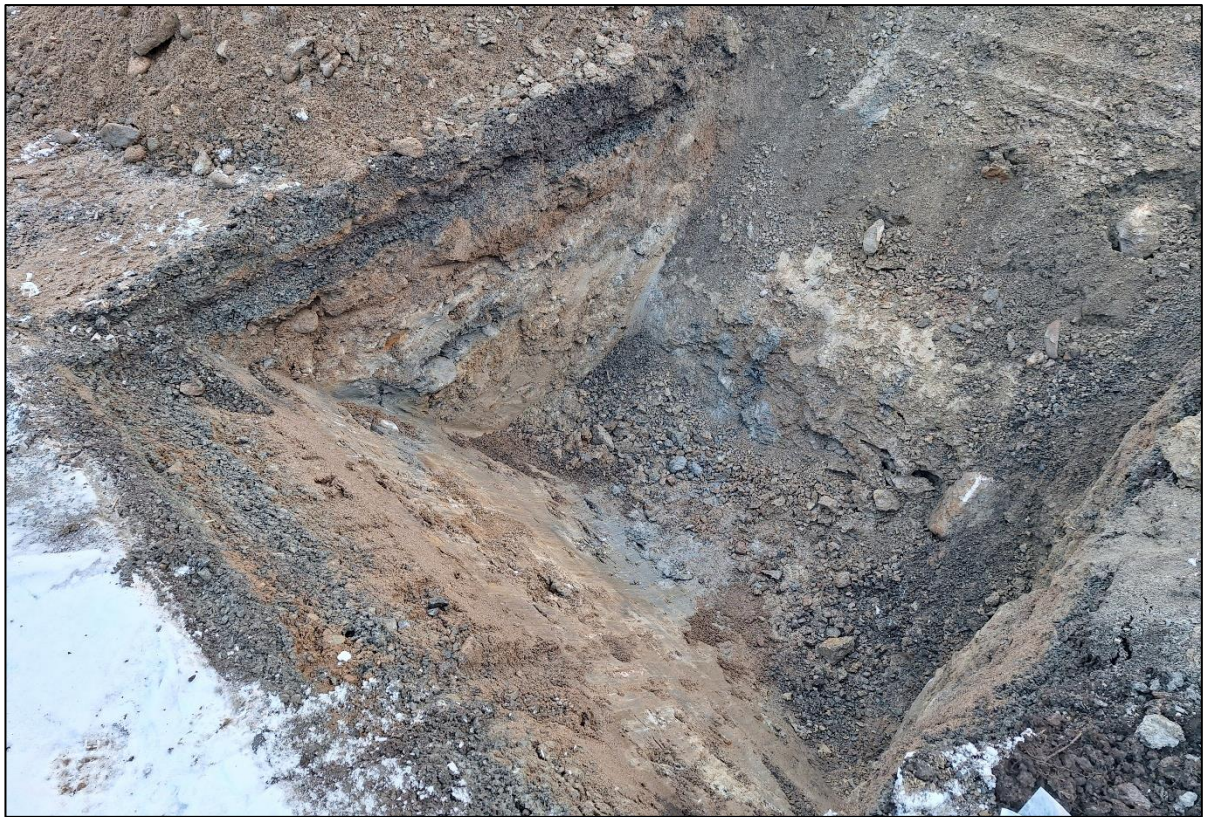
Näytepisteissä KK4 ja KK5 (keskeisellä entisellä paloharjoittelualueella) esiintyi pintamaassa tummaa mursketta, jonka seassa oli jonkin verran humusainesta sekä joitakin lasinsirpaleita. Kyseisten tutkimuspisteiden pintamaanäytteissä (0,0–0,1 m) havaittiin vaikeasti tunnistettava haju. Lisäksi tutkimuspisteissä KK5 havaittiin yksittäisiä kappaleita tiiltä ja muovia täyttökerroksissa. Sen sijaan tutkimuspisteessä KK6 todettiin huomattava määrä sekalaisia jätejakeita, kuten kokonaisia tiiliä, lasinsiruja, muovinpalasia sekä betonilaatta ja sen ohessa eristeitä. Muissa tutkimuspisteissä ei havaittu aistinvaraisesti mitään haitta-aineisiin viittaavaa.

Kuva 8. Tutkimuspiste KK5 keskeisellä paloharjoittelualueella.

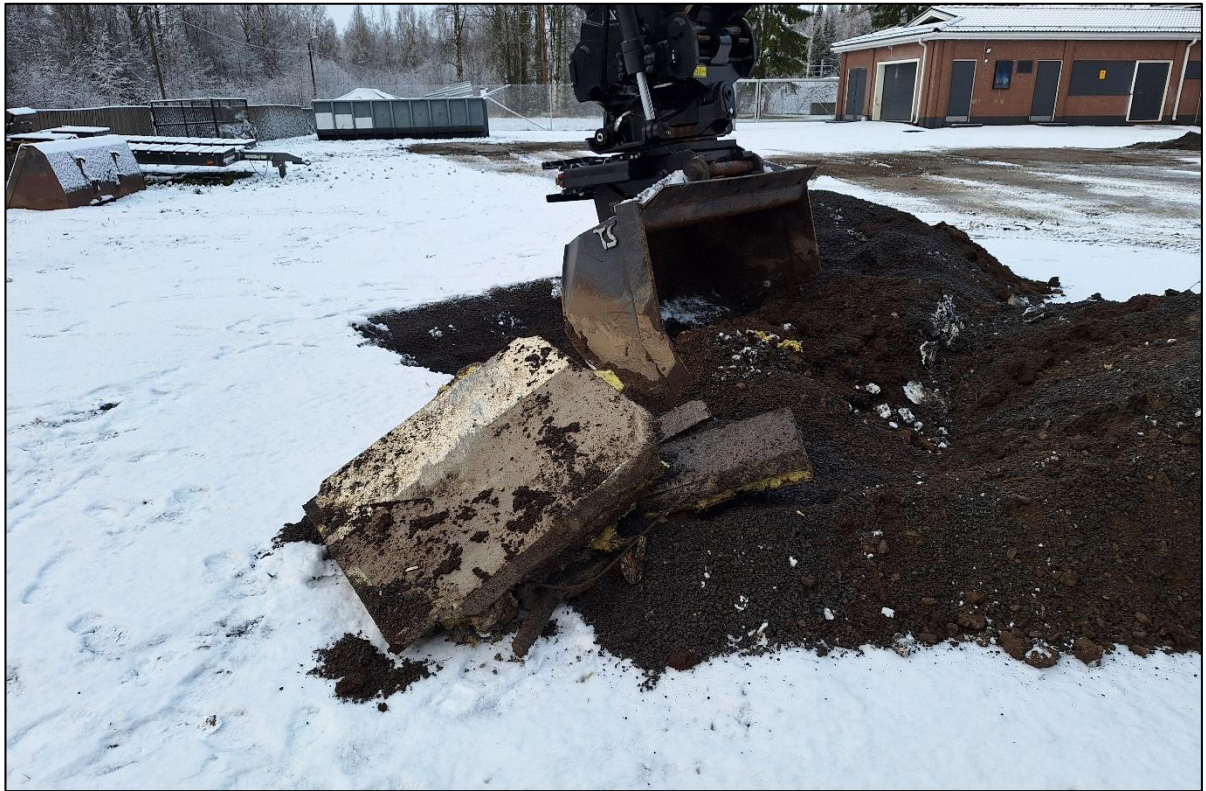
Jätteisiä maa-aineksia havaittiin esiintyvän merkittävässä määrin vain tutkimuspisteessä KK6 syvyydellä 0,0–0,4 m. KK6 sijoittuu entiselle joen rantaan kulkeneelle ajoväylälle, joka on sittemmin suljettu. Kyseisellä alueella on tietyvästi tehty paloharjoittelutoiminnan lakkaamisen jälkeen täyttötöitä, ja todetut jätejakeet ovat mahdollisesti peräisin tästä täytöstä. Muilta osin tutkittavalla alueella ei havaittu viitteitä merkittävästä jätteisyydestä.

Kuva 9. Tutkimuspiste KK6, jossa havaittiin jätteisyyttä.
